Report Inspection Mokas

Laporan Kondisi Kendaraan No. #115

Tanggal inspeksi: 28/01/2025

No. Polisi:	AA 1139 GJ	Warna Ex:	Putih
Merk:	Daihatsu	Interior:	Cream / Hitam
Model/Tipe:	AYLA X 1.2	Pajak:	AKTIF
Transmisi:	Manual	Bahan bakar:	Bensin
Tipe body:	Hatchback	Odometer:	42.535 km (re_load)
Tahun / CC:	2018 / 1200 cc

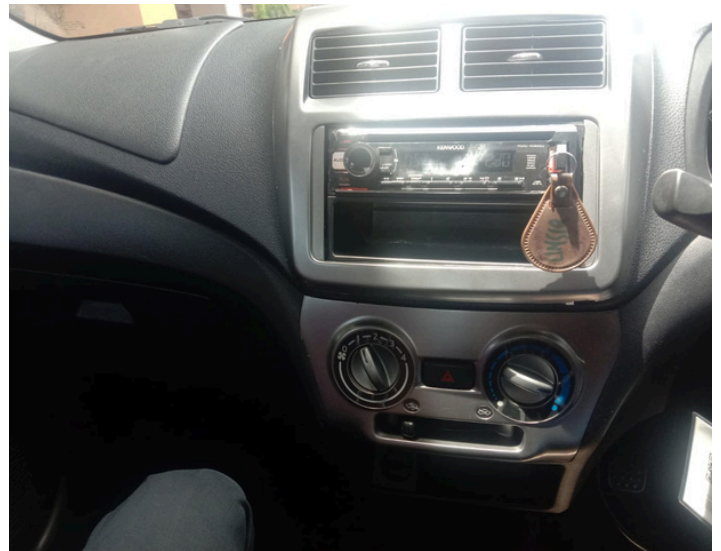
Keterangan: AC, Multimedia

Catatan: Panel Cover Head Unit Perbaikan

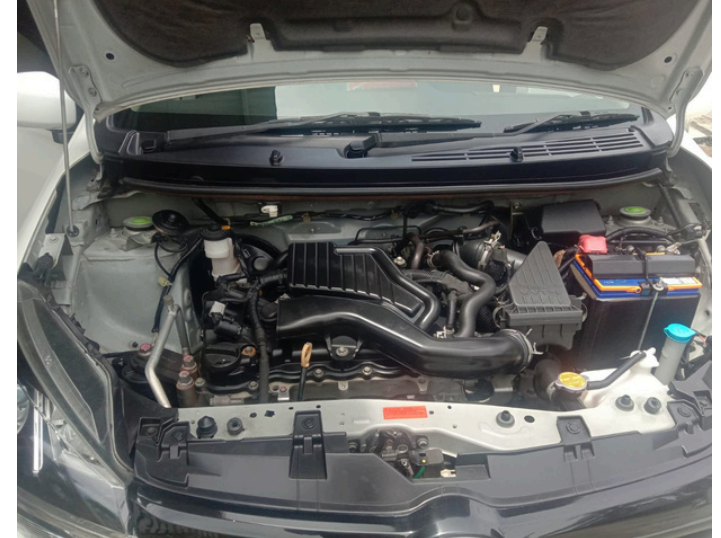
Keterangan: Mesin

Catatan: Karet dudukan mesin sebelah kiri (engine mounting) minta Ganti
